Quaderni di Sicurezza del volo 6/2015

Risk Management & Operational Risk Management

“Analisi di un incidente” Tratto da relazione ANSV a cura di M.B.

“Analisi di un inconveniente”

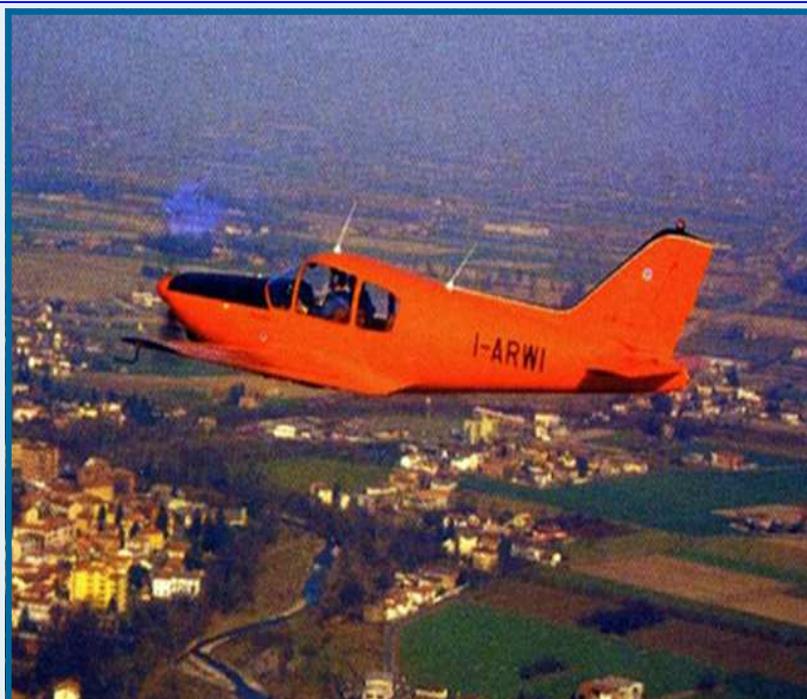
L'incidente ha interessato un aeromobile tipo F15A Procaer che decollato da LIPV (Venezia Lido) atterrava a LIDT (Trento). Dopo la sosta, con annesso rifornimento, l'a/m decollava per il rientro a Venezia Lido NFP. Dopo il decollo l'a/m perdeva il contatto radio con gli enti di controllo e proseguiva il volo lungo la valle dell'Adige impattando, poco dopo le 16.00 LMT, il terreno a circa 3000 ft, sulle pendici sotto il passo della Borcola. L'aereo andava completamente distrutto con il decesso di tutti gli occupanti

L'incidente è da attribuire ad una perdita di controllo dell'a/m durante una virata con elevato angolo di inclinazione nel presumibile tentativo di invertire la rotta. La bassa quota alla quale si trovava l'a/m ha reso impossibile qualsiasi azione di recupero, da parte del pilota. All'accadimento dell'evento hanno con abbastanza ragionevolezza:

Pilota, mantieni sempre adeguate separazioni di sicurezza sorvolando rilievi montuosi

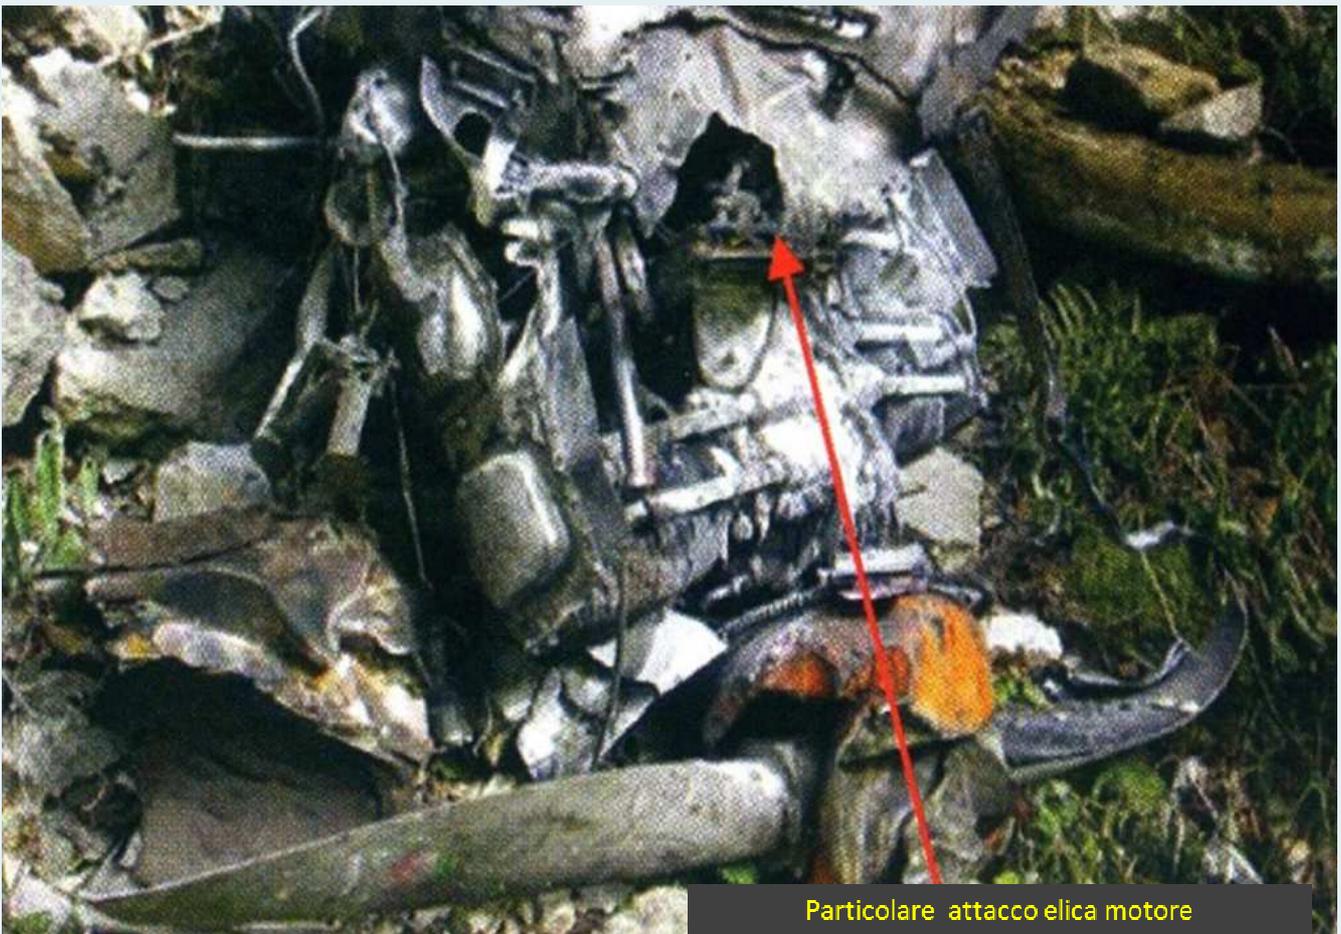
Particolare attacco elica motore

- inadeguata pianificazione del volo, che non ha tenuto in debita considerazione la orografia del percorso del velivolo in funzione degli angoli di salita richiesti.
- l'effettuazione del volo non utilizzando le velocità di migliori prestazioni dell'a/m
- l'eccesso di peso in concomitanza con una posizione del baricentro molto arretrata, che possono aver contribuito ad abbassare la manovrabilità dell'a/m.

Giova a questo proposito osservare che, dalle analisi dei pesi al decollo si trova, se pur riscato, un equilibrio dei momenti rispetto al baricentro mentre, la massa totale al decollo superava, sulla base delle stime effettuate, di 88,6 kg il limite di massa max al decollo (1100 kg), con la conseguente penalizzazione delle prestazioni.

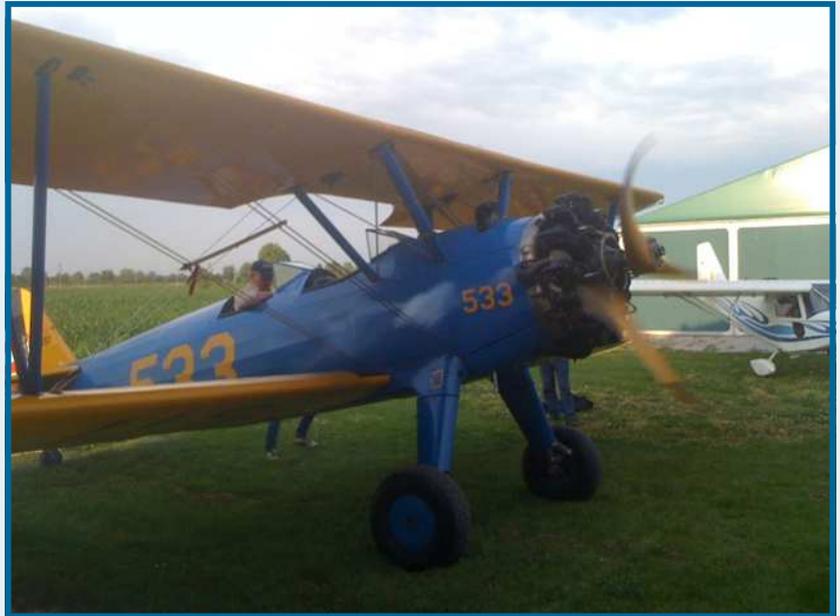
Immagini di archivio non relative al volo in questione

Durante la corso di decollo il PIC notava l'assoluta immobilità della lancetta dell'anemometro e chiedeva al PNC informazioni circa le indicazioni dell'analogo strumento posto nel proprio posto di pilotaggio (front-seat). La risposta del PNC non veniva copiata e comunque, attesa la velocità raggiunta, il velivolo decollava, riportando in sottovento per un immediato finale RWY11. Avvicinamento ed atterraggio si svolgevano regolarmente e, successivamente, il velivolo rullava al parcheggio per la risoluzione dell'inconveniente.

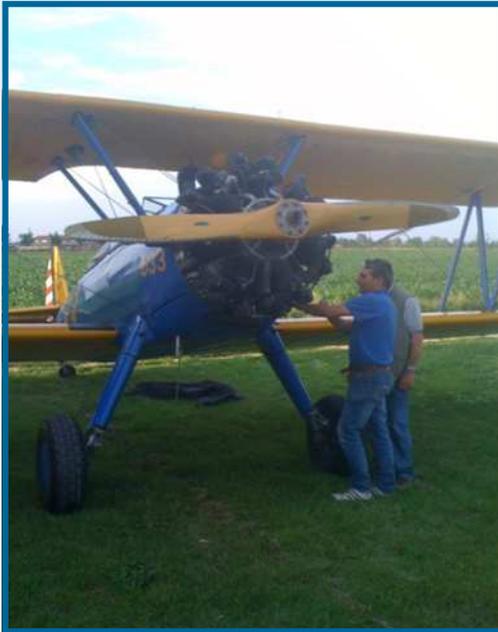
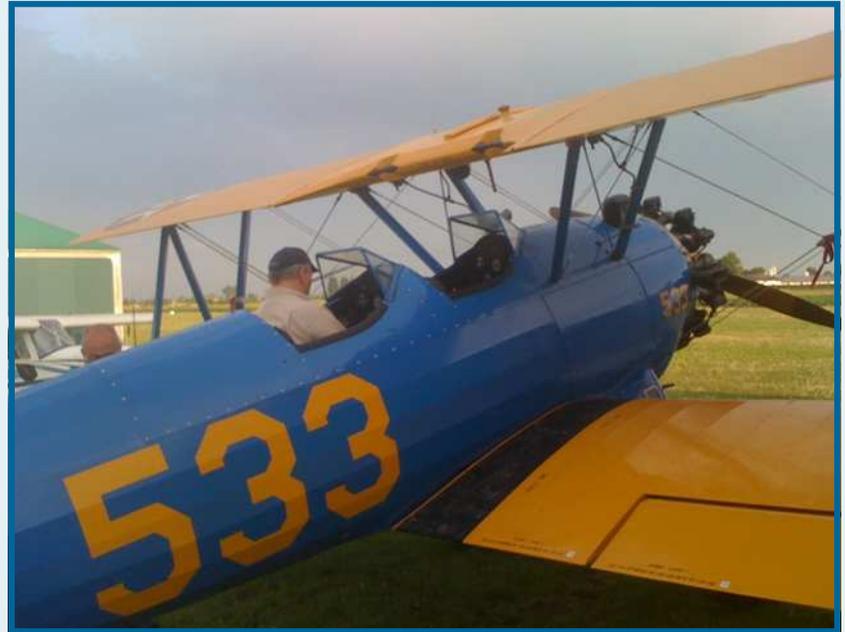
I due piloti valutavano insieme la questione e dopo circa 30' decidevano di ri-calettare il tubo in modo da rendere sufficientemente chiusa la connessione tra tubo e carburatore.

Immagini di archivio non relative al volo in questione

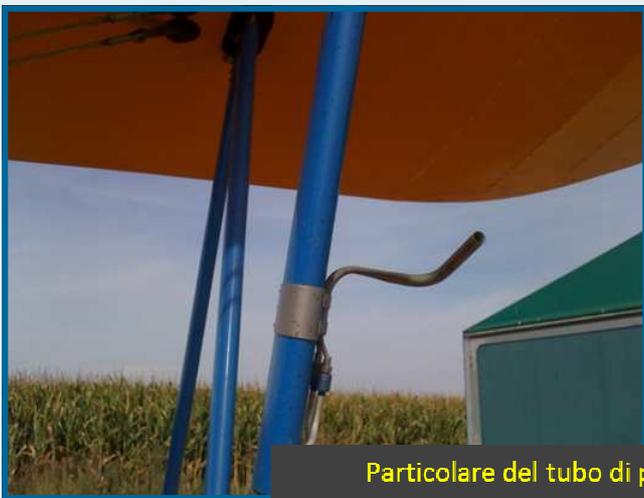
Particolare del tubo di pitot e suo posizionamento alare

Nel de-briefing l'evento ha costituito un momento di attenta riflessione ed, entrambi i piloti, hanno concluso che la *failure* dei controlli esterni è maturata dall'intensità mentale e materiale cui entrambi hanno profuso le proprie energie per la risoluzione del problema riscontrato nel vano motore. Ancora, è da precisare che i controlli esterni non sono stati omessi, anzi sono stati effettuati in un doppio giro svolto da entrambi. In particolar modo, il PIC ha riconosciuto, che la consuetudine dei controlli su velivoli "moderni" ha contribuito al proprio errore di disattenzione. Infatti, dalle foto sottostanti si riscontra la particolare, quanto anomala, al giorno d'oggi, posizione del tubo di pitot così come inserita sul velivolo Boeing PT-17 Stearman.
